| <b>Plaats</b> | : ALPHEN AAN DEN RIJN | <b>Werkadres</b> | : Genielaan 1, 2404 CH |
| <b>Datum inspectie /werkz.</b> | : 11 november 2020 | <b>Inlichtingen</b> | : Wim Lustig |

Op bovengenoemde datum hebben wij in uw opdracht het 5-jarlijks onderhoud van de **afscheider wasplaats** uitgevoerd bij het opgegeven werkadres. Hierbij zenden wij u de bevindingen van de inspectie en beproeving. Het 5-jarlijks onderhoud is uitgevoerd conform Kiwa Beoordelingsrichtlijn BRL-K915/03.

Betreft : Rapportage  
Onderwerp : 5-jaarlijks onderhoud afscheider wasplaats Genielaan 1 te Alphen aan den Rijn  
Ons kenmerk : 1020012060NJo\_2

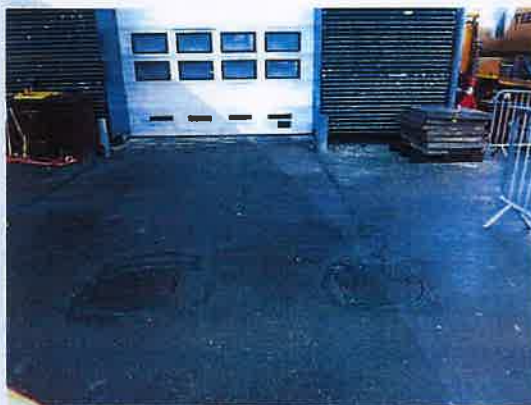
Foto 1: overzichtsfoto installaties

- Deze afscheider is een voormalige vetafscheider.
- Daardoor ontbreekt er in het afscheidingsgedeelte een vlotter.
- Inkomende leiding gecontroleerd door middel van water vanuit de pomp in de pompput te laten stromen.
- Achter de afscheider ontbreekt een controlevoorziening.

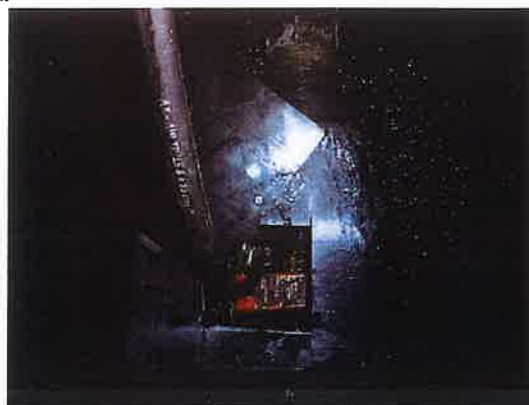
\* gat gemaakt in inlaatschot om afsluiter te plaatsen en een luikje geplaatst om na de beproeving het inlaatschot weer af te sluiten.

Foto 2 : aangebrachte sparing + luikje

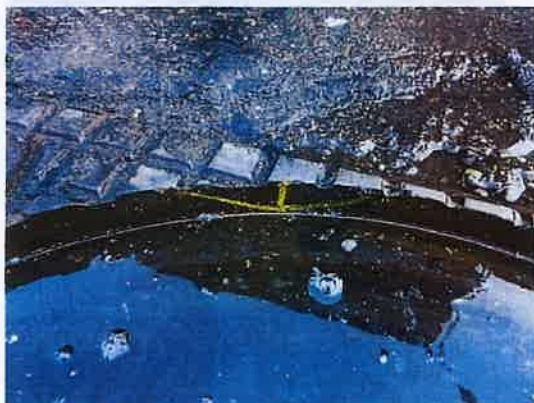
Foto 3 : aanvang beproeving

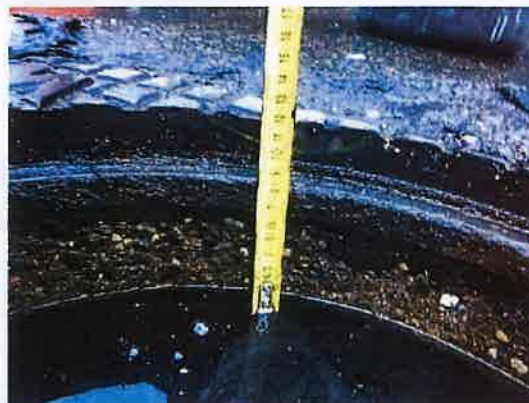
Vertoont na 60 minuten al **90 mm lekverlies**  
(dit moet **0 mm** zijn)\*

Foto 4 : stand beproeving na 60 minuten : 90 mm lekverlies

- Het betreft een vetafscheider zonder vlotter.
- De afscheider vertoont na 120 minuten (90 + 30 ) **120 mm lekverlies**.

- Laat de “verouderde” installatie vervangen door een gecertificeerde olie-afscheidingsinstallatie.
- Laat eerst een capaciteitsberekening maken volgens de NEN-EN 858/2 om zo de juiste grootte van zowel de slibvangput als de olieafscheider te bepalen.

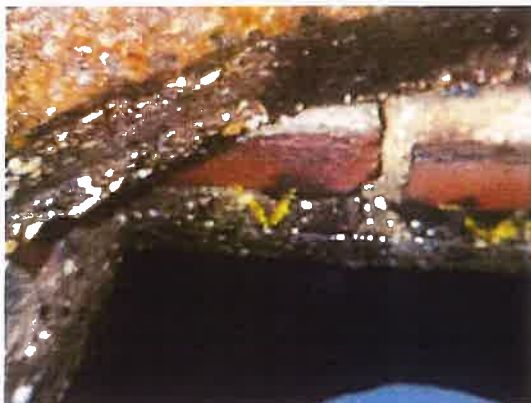
Besloten wordt op het vloeistofniveau in de gecombineerde afscheider te verlagen tot in de afdekplaat. Dit om te controleren of het gemeten lekverlies niet veroorzaakt wordt door:

Foto 5: aanvang 2<sup>e</sup> beproeving in de afdekplaat

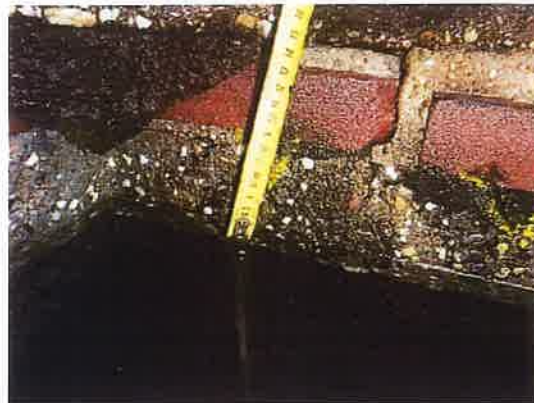
: Vertoont na 2<sup>e</sup> keer 60 minuten **30 mm lekverlies**  
(dit moet **0 mm** zijn)

Foto 6: eindstand beproeving na 2<sup>e</sup> keer 60 minuten : 30 mm lekverlies
